## Jubilar 38W

Výrobca: Roland Brandt, Nemecko – 1938/39.

Typ: Jubilar 38W, vč: ?20938

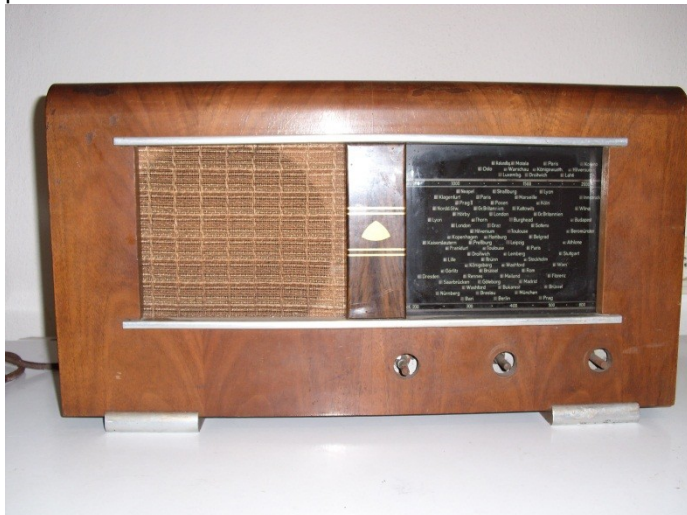
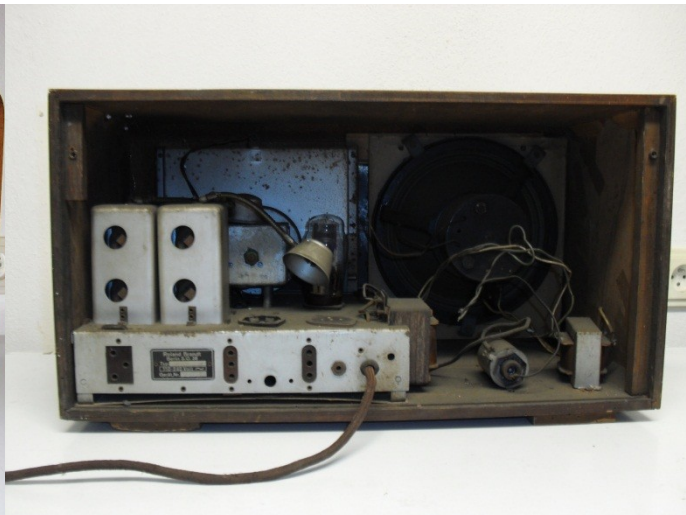
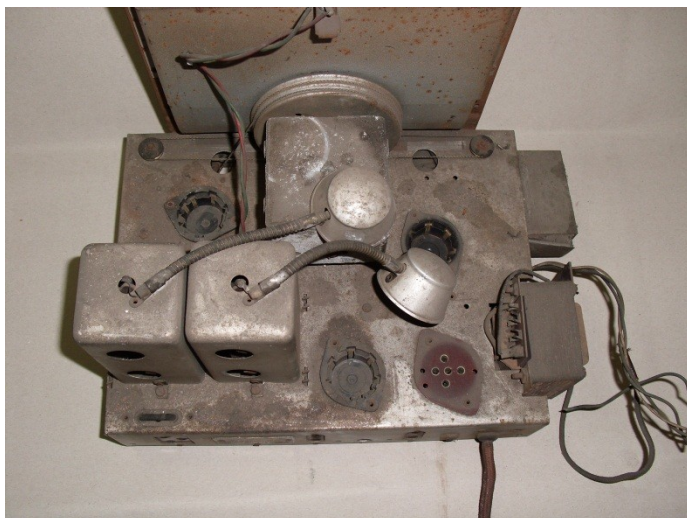
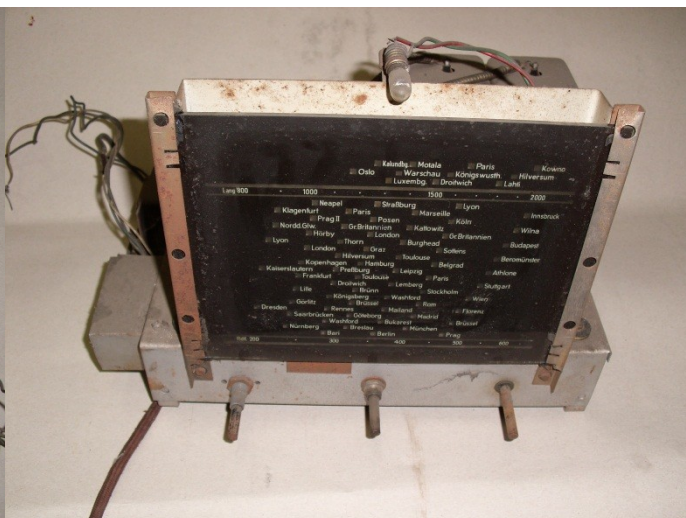
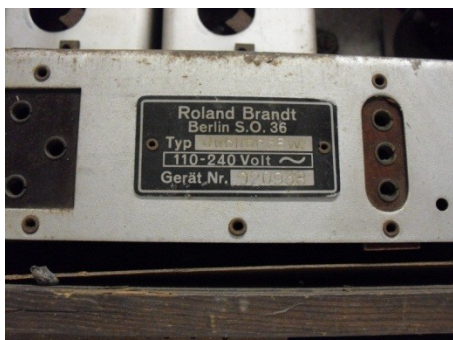
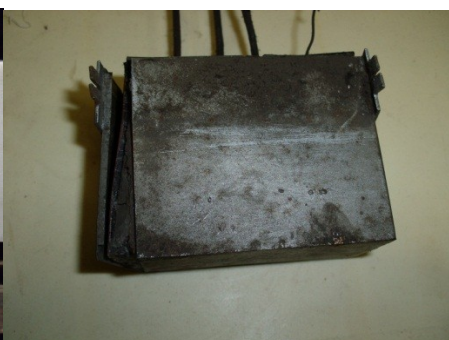
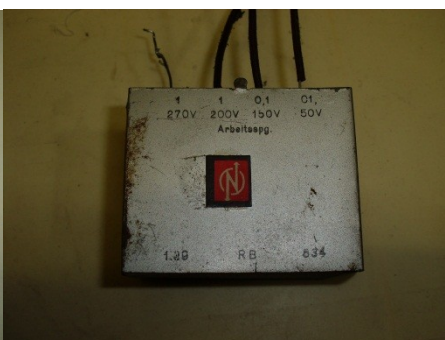
Rádio som získal na burze ako nefunkčné za 5€ na súčiastky. Chýbajú elektrónky AF3, AF7, ovládacie knoflíky. Šasi hrdzavé, rádio zasiahnuté kutilom. Vyradený obvod tónovej clony, elektrolyty nahradené nevhodným spôsobom, krabicový kondenzátor vybuchnutý, svitkové kondenzátory nahradené rôznymi typmi. Budiaca cievka reproduktora prerušená.

Po demontáži stupnice, ladiaceho kondenzátora, krabicového kondenzátora a neoriginálnych dielov sme pristúpili k čisteniu šasi. Jemným oceľovým a mosadzným kartáčikom sa očistila hrubá špina a hrdza, grafitom sa naimtovala

patina. Kondenzátorový blok sa vyčistil, vyrovnal a vložili sme nové kondenzátory. Na hliníkové diely sa nám osvedčil grilpur. Po krátkom pôsobení stačí opláchnuť teplou vodou.

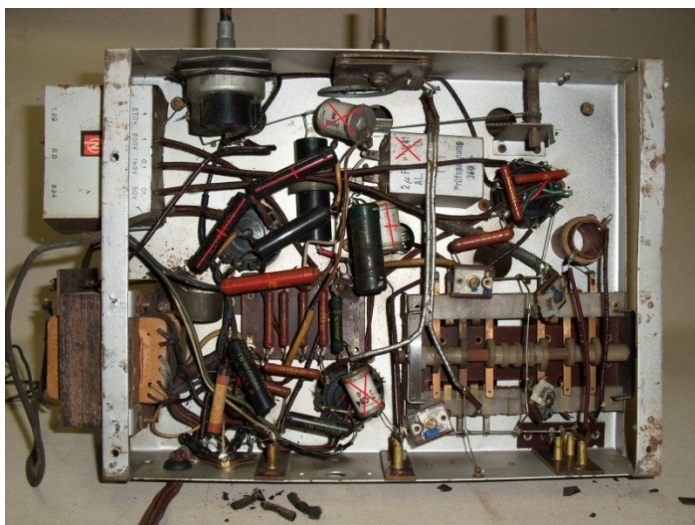
Označené neoriginálne diely

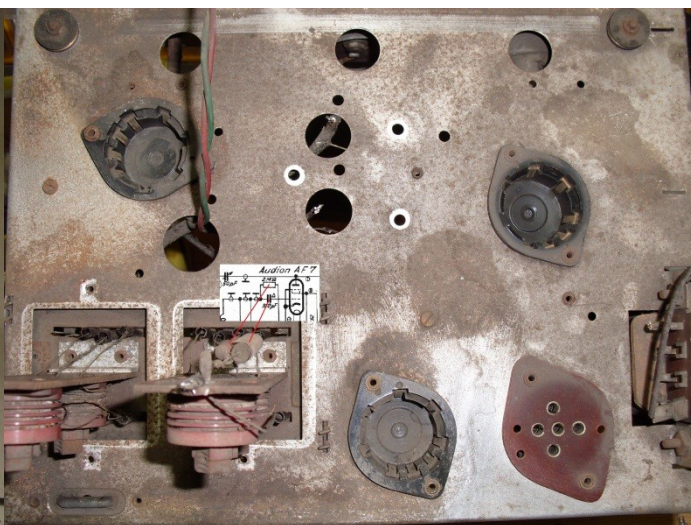
šasi pred čistením

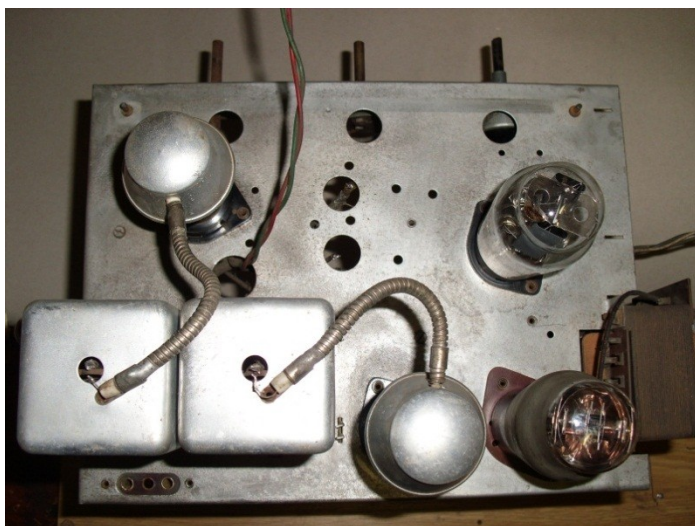
Šasi po údržbe

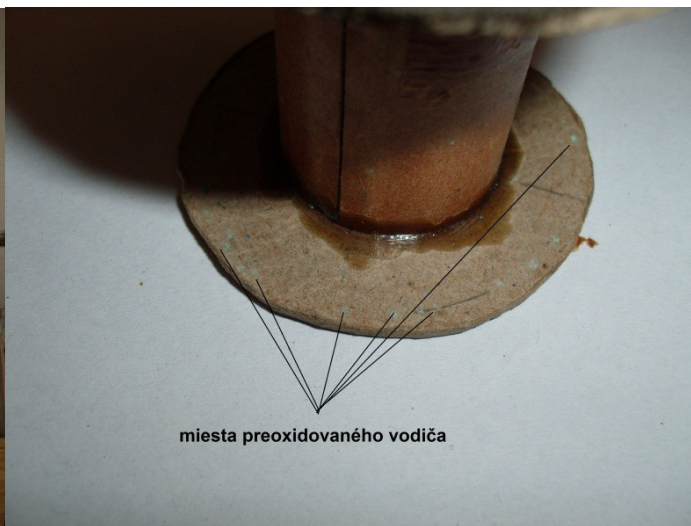
miesta preoxidovaného vodiča

Budiaca cievka reproduktora je prerušená. Reprodukotor sme opatrne rozobrali, cievka sa odvinula. Na papierovej kostričke vidno zelené miesta, kde bol vodič prerušený oxidáciou – pravdepodobne zlým skladovaním rádia. Vlhkosť, ktorú nasal papier urobila svoje. Počítadlo sa zastavilo na 33069 závitoch, priemer vodiča je  $0,08\text{ mm}$ .

Za tri večery sme ručne navinuli novú cievku, reproduktor sa vyčistil, zmontoval a vrátil späť do vyčistenej skrinky. Všetky svitkové kondenzátory sa vymenili do pôvodných obalov. Do čiernych trubičiek sme takto umiestnili aj filtračné elektrolyty, ktoré sú podľa originálu uchytené zospodu šasi pod príchytky.

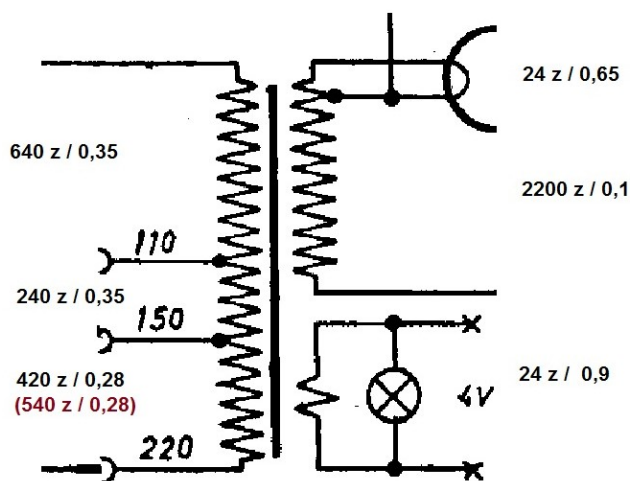
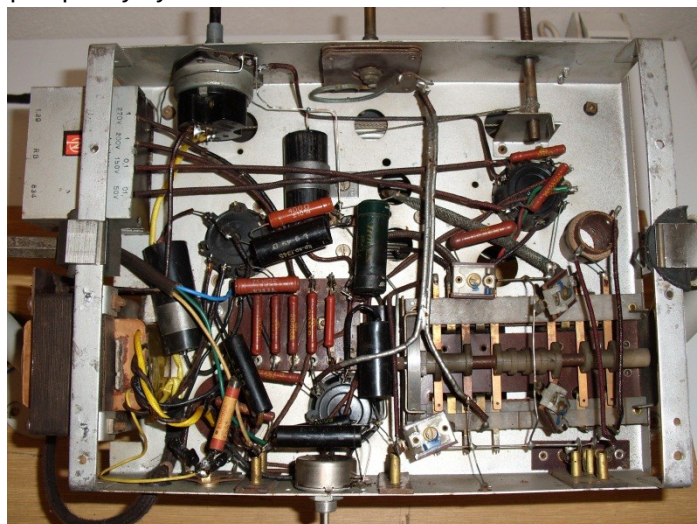
hotové oživené šasi
